## PIP FOTOSTORY

### Einzelzahnimplantat in der UK-Front

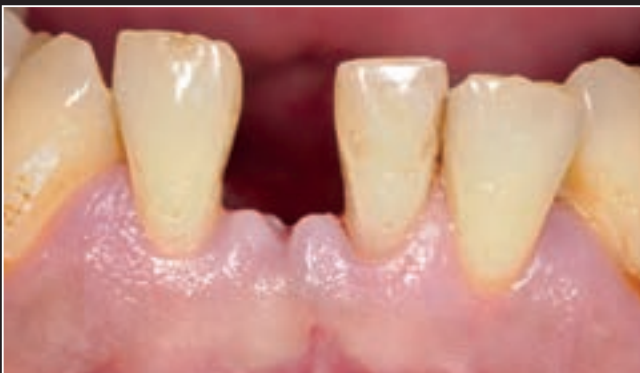
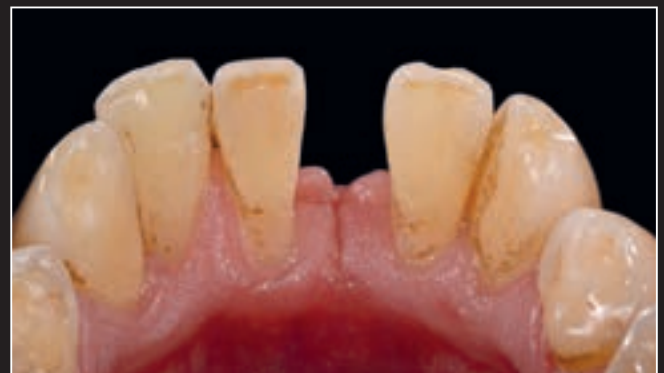
Der Kieferkamm zeigte in regio 41 einen zu erwartenden dreidimensionalen Hart- und Weichgewebsdefekt (Abb. 1, 2). Im interdentalen Bereich zwischen 41 und 31 fällt das hoch ansetzende Lippenbändchen ins Auge, die Fläche der labialen attached Gingiva ist in dieser Region reduziert (Abb. 3). Zu beachten war auch, dass der Patient sich einer Parodontalbehandlung alio loco unterzogen hatte. Das Attachment der Gingiva zirkulär um die Frontzähne war daher nicht optimal, aber gesund. Bei der Analyse der ästhetischen Parameter wurde auch die Lachlinie des Patienten überprüft, diese erreichte den Sulkus gingivalis der UK-Frontzähne (Abb. 4).

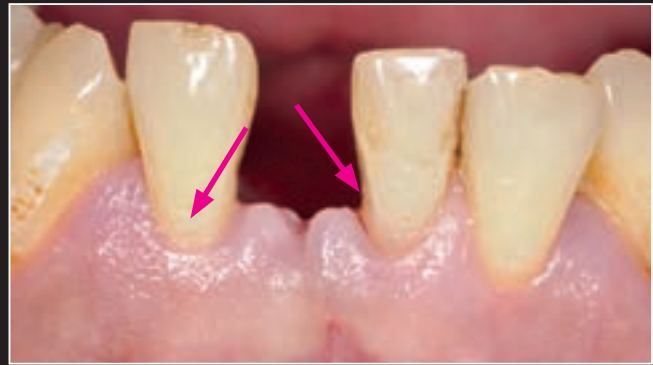
Abb. 6

Aufgefallen ist uns der starke proximale Attachmentverlust am Nachbarzahn 31 (Abb. 6) und das damit verbundene Risiko im Zuge des Eingriffs. Es war das Ziel, diesen möglichst so zu erhalten. Der Patient wurde über dieses Risiko ausführlich aufgeklärt, auch über das Risiko, dass bei vorliegendem Weichgewebestatus von leicht offenen Approximalräumen ausgegan-

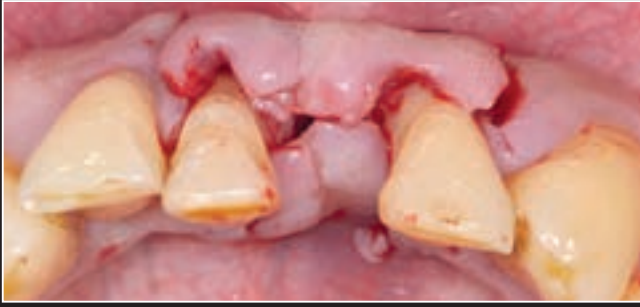
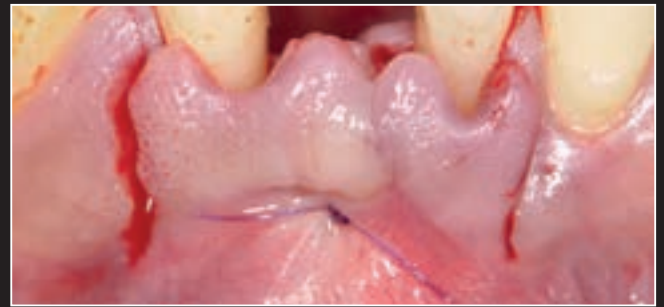
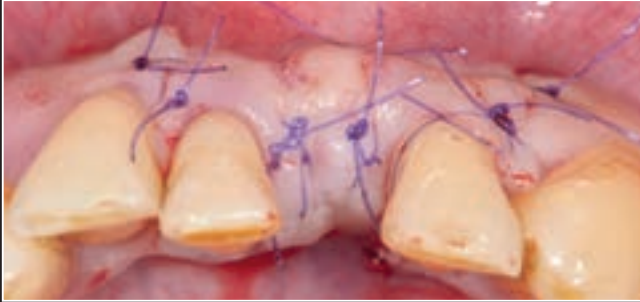
Es fällt nicht schwer, den Lappen im krestalen Anteil zu verschließen, eine zusätzliche Haltenaht aus der Peripherie nimmt den Druck weg. Mit einigen wenigen, modifizierten Matratzennähten wird der Lappen abschließend fixiert (Abb. 11-13).

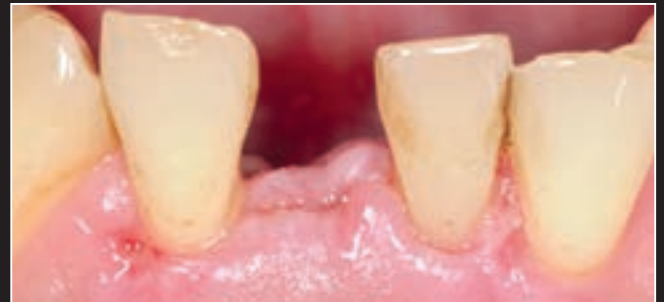
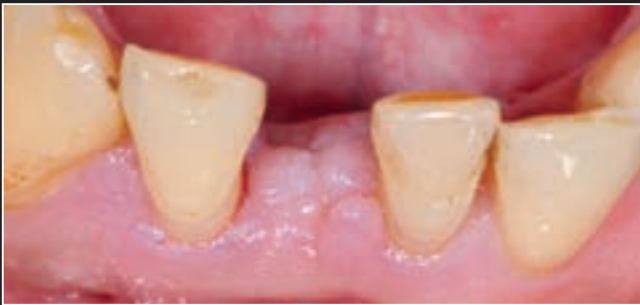
Nach einer Einheilzeit von acht Wochen (Abb. 14, 15) wurde eine Freilegung durchgeführt. Eine kleine C-förmige Inzision leicht hinter dem Implantat sollte das Weichgewebe zusätzlich

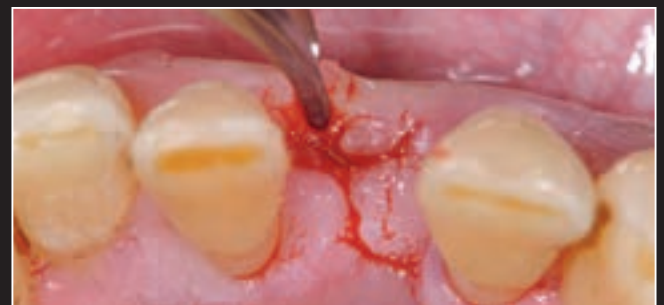
Abb. 16

nach lingual verdrängen, um einem horizontalen Defekt entgegenzuwirken (Abb. 16). Spezielle Techniken wie Rollappen und Weichgewebsaugmentat waren nicht vorgesehen. Mit einer einzigen Naht wurde das Gewebe um den Gingivaformer fixiert (Abb. 17, 18). In der Röntgenkontrollaufnahme sah man ein – soweit beurteilbar – sich integrierendes Implantat ohne Knochenabbau im Schulterbereich (Abb. 19). Die Ostellmessung zeigte einen sehr guten Wert von über 75.

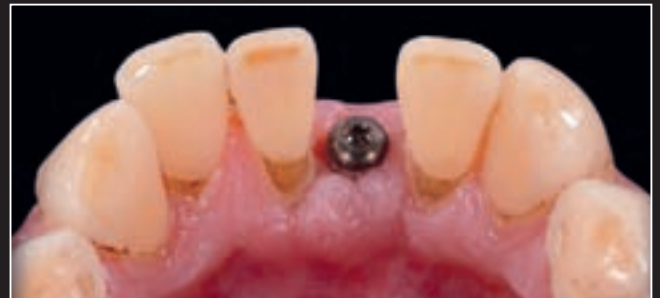
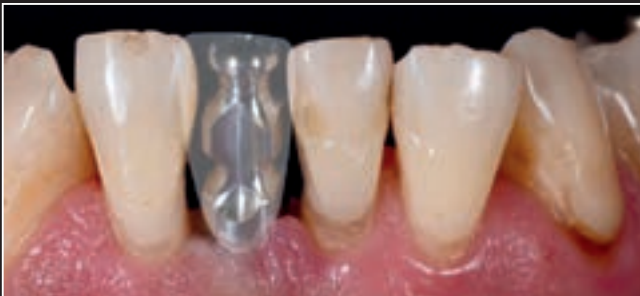
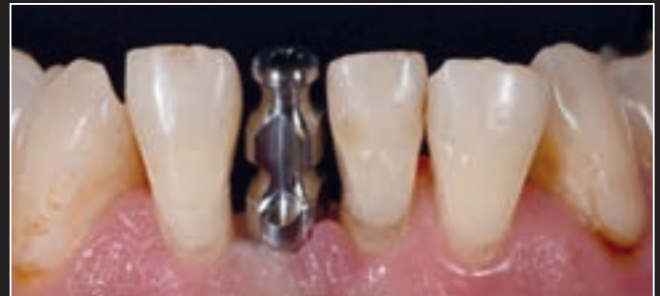
Vier Wochen nach Freilegung wurde ein geschlossener Abformstift verwendet, der gerade noch passte (Abb. 20a, 20b, 21). Ohne Langzeitprovisorium konnte die fertige, von okklusal verschraubte Krone direkt anprobiert und eingesetzt werden. Die Krone wurde aus einer CAD/CAM-Klebebasis mit einem Keramik-überschichteteten ZNO<sub>2</sub>-Aufbau angefertigt (Abb. 22-23).
